Caracterização Mecânica de Paredes Antigas de Alvenaria. Um Caso de Estudo no Centro Histórico de Bragança.

RESUMO

Este artigo refere algumas técnicas, de carácter não-destrutivo, actualmente disponíveis, para a caracterização *in-situ* do estado das alvenarias antigas do ponto de vista mecânico-estrutural. Faz-se a análise e comentários dos resultados da sua aplicação num edifício antigo, com paredes estruturais em alvenaria de pedra, inserido no Centro Histórico de Bragança.

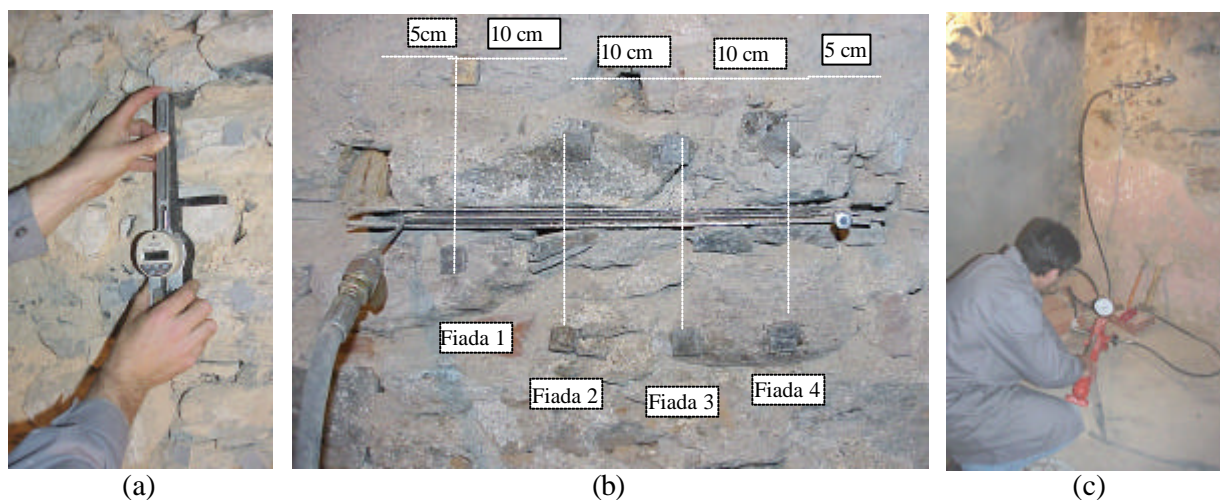
Figura 3.6 - Alguns aspectos da realização dos ensaios de macacos planos: (a) controlo de distâncias de referência; (b) disposição do macaco plano na ranhura; (c) pressurização do macaco.

A configuração irregular das faces do paramento também afectou a distribuição das miras de referência, coladas sobre a face de pedras, para controlo dos movimentos da parede (Figura 3.6-b). Para a colagem das miras de referência procedeu-se à prévia limpeza das superfícies com uma trincha e utilizou-se uma cola epoxídica rápida. Após a secagem da cola, procedeu-se ao registo das distâncias entre miras, por fiada, utilizando para o efeito um comparador de fendas com a precisão real de uma milésima de milímetro (Figura 3.6-a).

Antes de se proceder ao ensaio propriamente dito, foi efectuado um ajuste final do macaco, e respectivas almofadas metálicas, ao rasgo com a aplicação de uma pressão aproximadamente equivalente a 50% da tensão local estimada na parede (cerca de 0.12 MPa). Verificaram-se com frequência, face à fraca coesão da parede, movimentos de afastamento relativo entre as miras de algumas fiadas após a introdução das chapas de ajustamento dos macacos aos rasgos. Este resultado é evidente nos gráficos deslocamento relativo-posição da fiada, a seguir apresentadas.
